Amenazas y técnicas de manejo para prevenir la destrucción y/o degradación de las playas de anidaje de las tortugas marinas en Puerto Rico

Preparado por
Programa de Especies Protegidas: División de Vida Silvestre
Departamento de Recursos Naturales y Ambientales de Puerto Rico

Septiembre 2009

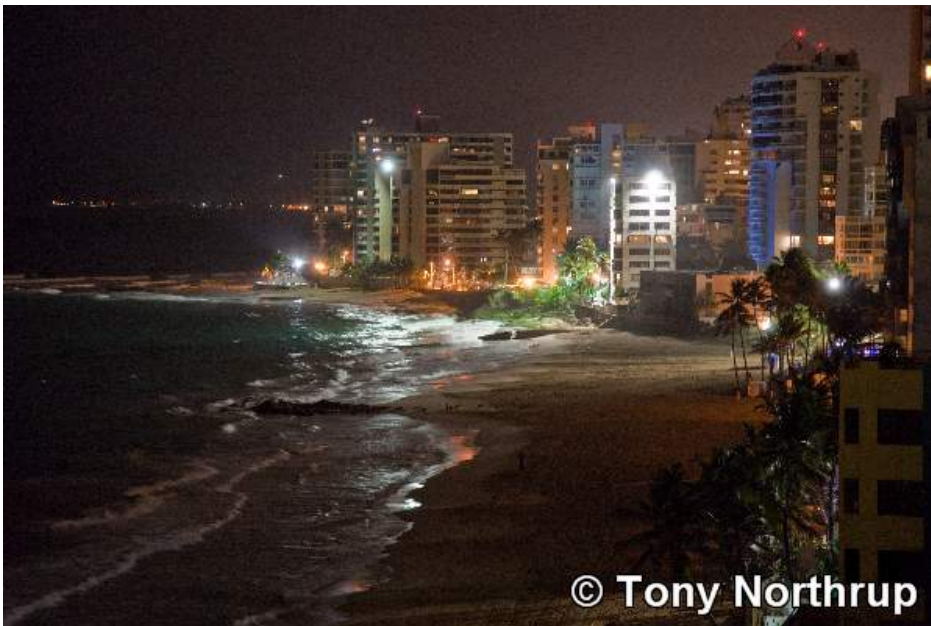
Figura 2. Iluminación artificial en la Playa del Condado, Puerto Rico.

La iluminación artificial en las playas de anidamiento es uno de los problemas mas frecuentes asociados con el desarrollo costero (Figura 2). El efecto que tiene la iluminación artificial con el proceso de anidación varía en cada estadio. Por ejemplo, una hembra adulta se puede desorientar cuando regresa al mar luego de desovar. Lo mismo ocurre con los neonatos, donde las luces artificiales interfieren con su habilidad de encontrar el camino al mar. Los neonatos de tortugas marinas se orientan con el resplandor del horizonte, que en una playa oscura seria el mar (Witherington & Martin, 2000). Cuando los neonatos se desorientan por las luces artificiales son vulnerables a deshidratación, depredación y agotamiento. Por lo tanto, la iluminación artificial cerca o en las playas puede causar una alta mortandad de neonatos.

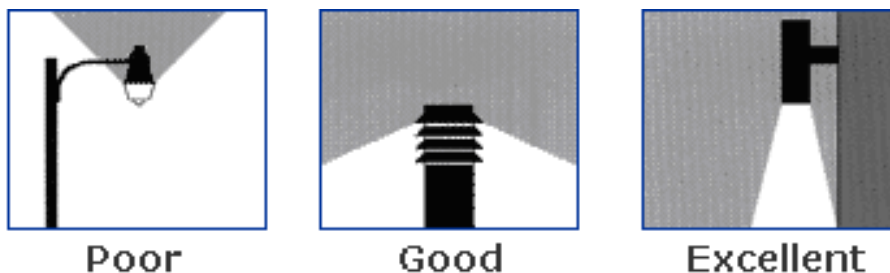
Figura 3. Fuentes de iluminación indicando su eficiencia para evitar la desorientación de las tortugas marinas en las playas de anidaje.

Actualmente, la mejor iluminación disponible que evita la desorientación es la que consiste en vapor de sodio a baja-presión. Este tipo de iluminación genera una luz bien amarilla y puede conseguirse fácilmente en los comercios. Por otro lado, existen las luces amarillas conocidas como “bug-light” que pueden ser utilizadas si son dispersadas por el área. Aunque ambos tipos de iluminación (vapor de sodio a baja-presión y “bug-lights”) son recomendadas” no son 100% a prueba de desorientación; pues existen algunas especies de tortugas marinas que son mas sensibles que otras (Witherington & Martin, 2000). Por lo que se recomiendan que sean utilizadas con viseras o que sean dirigidas a un lugar específico para minimizar el resplandor.

El manejo de la iluminación en las playas es una política mucho más realista que prohibir su uso. Lo más importante es evitar o reducir al máximo la iluminación en una playa de anidaje. Existe una abundante cantidad de información acerca de este tema en internet donde se pueden encontrar ejemplos sobre este tipo de iluminación amistosa para las tortugas marinas. Algunos ejemplos se muestran en las figuras 3 y 4. El DRNA recomienda como referencias las siguientes publicaciones vinculadas a este tema:

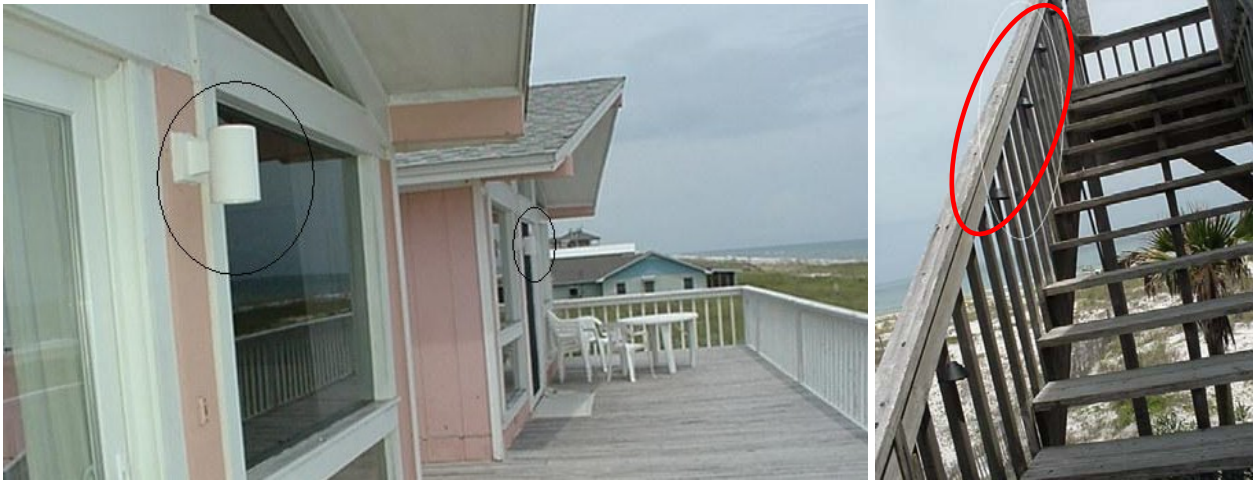
Figura 4. Ejemplos que muestran dos sistemas de iluminación diferentes donde se utilizan “turtle friendly lights”.

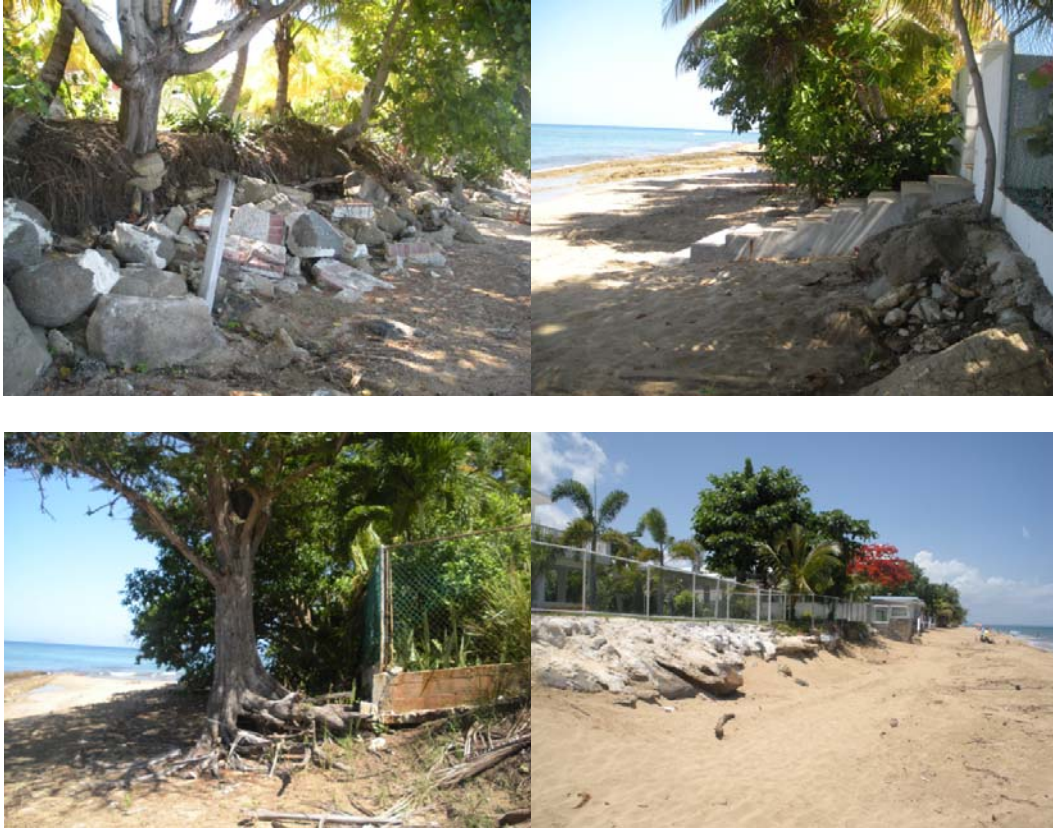
Figura 5. Elementos de contención de erosión en las playas de Rincón, Puerto Rico.

En algunos lugares en las costas de Puerto Rico se permitió y/o se permite contener la erosión de propiedades cercanas a la costa utilizando paredes de concreto, bolsas de arena, verjas o alguna otra estructura rígida (Figura 5). Este tipo de construcción deteriora rápidamente el hábitat de anidaje de las tortugas marinas debido que se acelera el proceso de erosión, bloquea el acceso de las tortugas hacia la playa; y en algunas ocasiones atrapa de manera fatal a las tortugas. Estructuras construidas perpendicularmente a la playa, también presentan amenazas similares a las mencionadas; ya que altera la dinámica natural de las playas y acelera los procesos de erosión aumentando la circulación de arena hacia el mar.

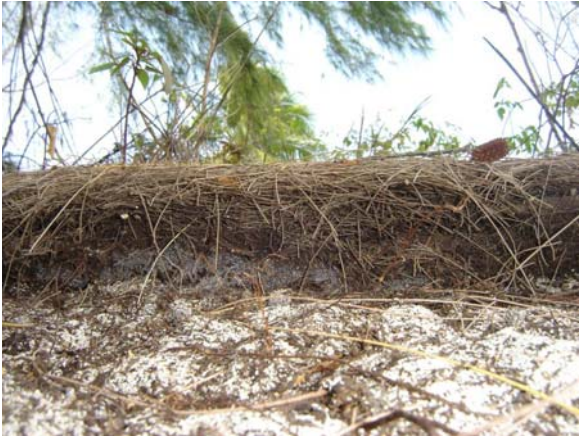
Figura 6. Depósito de hojarasca de *C. equisetifolia* en playa de anidaje de carey en Isla de Mona, Puerto Rico.

radiación solar y por lo tanto alterando el periodo de incubación de los huevos y la proporción de sexos de los individuos. En el caso de la reforestación con plantas exóticas (*Cocos nucifera*, *Casuarina equisetifolia*) se ha observado que estas especies de plantas provocan una mayor compactación de la arena, enraizamiento y depósito de hojarasca que muchas veces actúan como una trampa mortal para los neonatos al salir del nido (Figura 6) o dificultan la actividad de excavación de la hembra, provocando que esta abandone el nido.

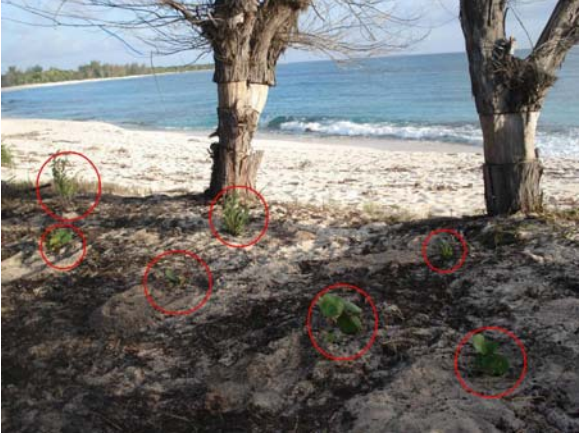
Figura 7. Reforestación con plantas nativas (*C. uvifera*, *S. maritima*) de la costa de Isla de Mona, Puerto Rico.

Se recomienda evitar la deforestación de por lo menos 25 metros de la línea de la primera franja de vegetación en la playa. También se fomenta que se reforeste con plantas nativas (Figura 7), en particular aquellas preferidas por las tortugas marinas y que están presentes en áreas costeras cercanas a la playa que se va a reforestar. Por lo tanto al momento de reforestar una playa se deben de considerar tres elementos principales: 1) época del año en que se va a reforestar, la cual se recomienda que sea fuera del periodo de anidaje, incubación y eclosión (ej., para la tortuga carey el periodo recomendado para reforestar sería de enero a agosto), 2) la vegetación existente en la zona, 3) así como la especie que utiliza esa playa, la cual también determinará el tipo de vegetación así como la distancia desde la línea mayor de oleaje a la cual reforestar. En el caso particular de la tortuga carey, esta tiende a anidar bajo la vegetación costera y es capaz de recorrer largas distancias dentro de la misma para seleccionar el sitio adecuado donde anidar. En este caso, es importante seleccionar especies de plantas que puedan brindar buena sombra, pero al mismo tiempo permitan atravesar la luz solar y cuyas raíces no representen una limitación para la tortuga al momento de excavar. Se ha visto que el carey tiende a anidar bajo árboles de *Coccoloba uvifera*, *Suriana maritima* y mangle boton, los cuales le brindan protección durante el proceso de anidaje así como condiciones favorables de temperatura y humedad al nido.

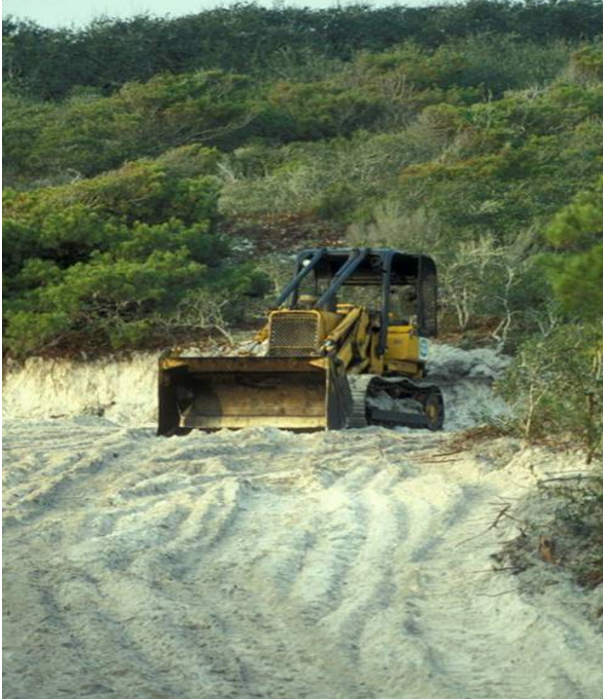
Figura 8. Utilización de vehículo pesado en Culebra, Puerto Rico.

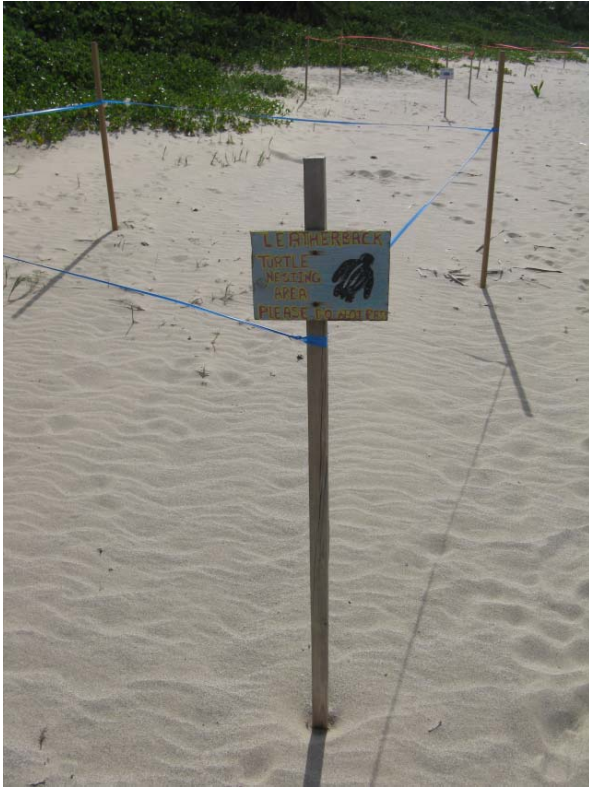
Figura 9. Delimitación de un nido de tinglar en playa Zoni en Culebra, Puerto Rico.

Lo ideal sería evitar el uso vehicular durante la temporada de anidaje y eclosión; sin embargo de ser necesario, se recomienda que todo uso vehicular (incluyendo tetra ciclos para patrullajes de tortugas o de vigilancia), y de ganado/cabalgatas se haga bajo el nivel de la marea alta y en horas del día. La mayoría de los nidos eclosionan de noche, al igual que los huevos son puestos en áreas sobre el nivel alto de la marea. En el caso de los vehículos, las gomas deberían tener poca presión de aire, para así minimizar el peso. En las playas con mucha actividad de bañistas, se recomienda delimitar con cinta un área aproximada de 5 m² para tinglar y 2 m² para carey (Figura 9).
